# Estudio diagnóstico de la Iglesia del Sagrado Corazón de Jesús

Máster en Gestión de la Edificación  
Proyecto Fin de Máster

Universidad de Alicante

# ESTUDIO DIAGNÓSTICO DE LA IGLESIA DEL SAGRADO CORAZÓN DE JESÚS EN ELCHE.

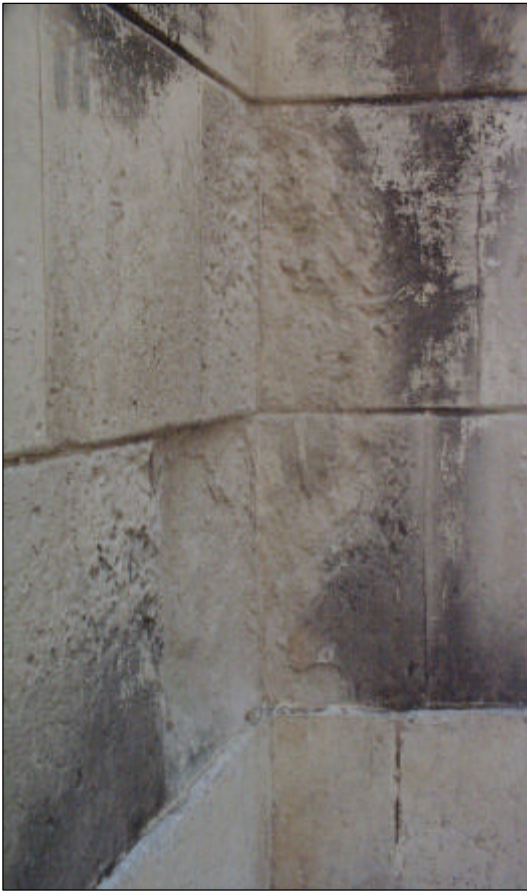
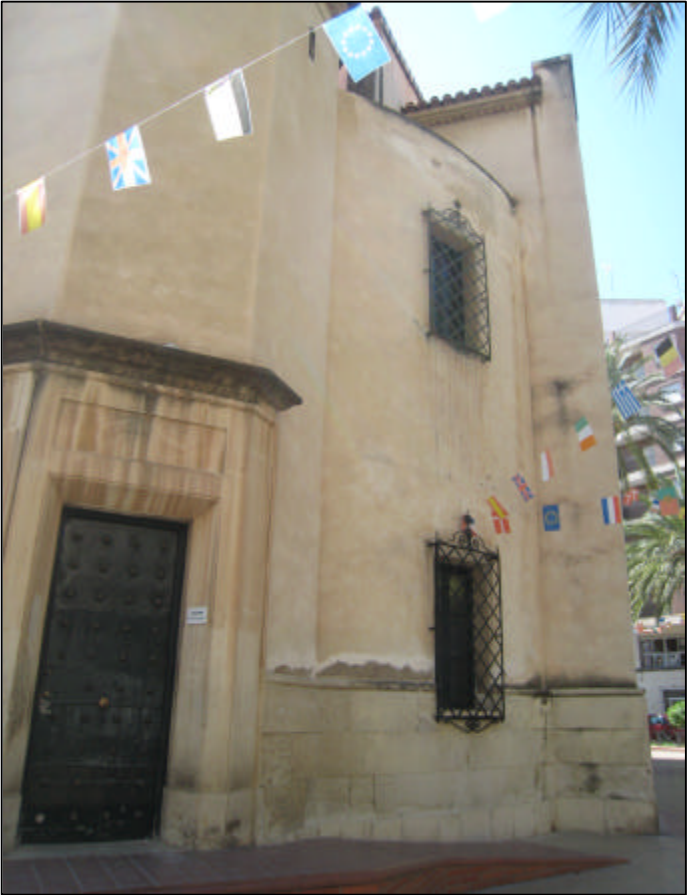
LESIÓN POR ALTERACIÓN PÉTREA		FICHA DE LESIONES: DEPÓSITOS DE SUCIEDAD	AP/14
<b>ELEMENTO:</b>  Fachadas de fábrica de mampostería y fabricas de ladrillo cerámico, revestidas con pintura pétrea sobre enfoscado de cemento, y zócalo de aplacado de piedra natural.			
<b>ANTECEDENTES:</b>  El edificio se ubica en una zona con mucho tránsito de vehículos rodados, y por lo tanto con bastante contaminación ambiental. Los materiales que revisten exteriormente la iglesia poseen mucha porosidad abierta.			
<b>DESCRIPCIÓN:</b>  Todos los paramentos exteriores presentan, en mayor o menor medida, manchas oscuras superficiales.			
<b>CAUSA-DIAGNÓSTICO:</b>  Se han producido <b>depósitos diferenciales de suciedad sobre todos los paramentos exteriores</b> del edificio. En zonas protegidas de la lluvia se acumula en mayor medida y en las zonas de alta exposición la suciedad se lava con dicha lluvia y por lo tanto no aparecen depósitos de suciedad.

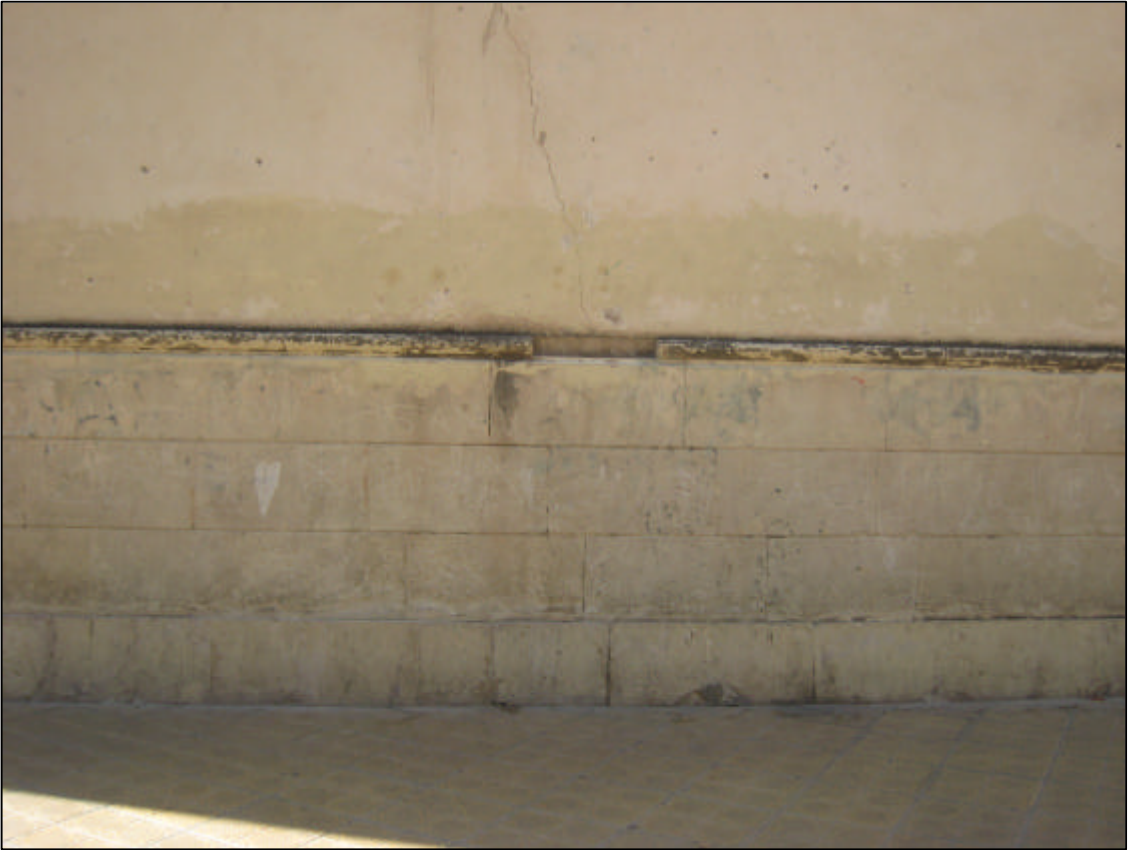
LESIÓN POR ALTERACIÓN PÉTREA	FICHA DE LESIONES: PÁTINA DE PINTURA	AP/15
<b>ELEMENTO:</b>  Zócalo de aplacado de piedra natural caliza.		
<b>ANTECEDENTES:</b>  El aplacado de piedra presenta una degradación general con manchas y cambios de color.		
<b>DESCRIPCIÓN:</b>  El aplacado de piedra natural presenta <b>restos de una capa de pintura</b> color beige.

<b>CAUSA-DIAGNÓSTICO:</b>  Debido al deterioro de la piedra del zócalo se aplicó, de forma inadecuada, una capa de pintura con la intención de “sanear” el aspecto del zócalo. Dicha pintura no deja transpirar a la piedra por lo que se ha levantado en diversas zonas, al sufrir el empuje de las sales al cristalizar detrás. Además potencia ciertos procesos de alteración al retener la humedad durante más tiempo dentro del pétreo.

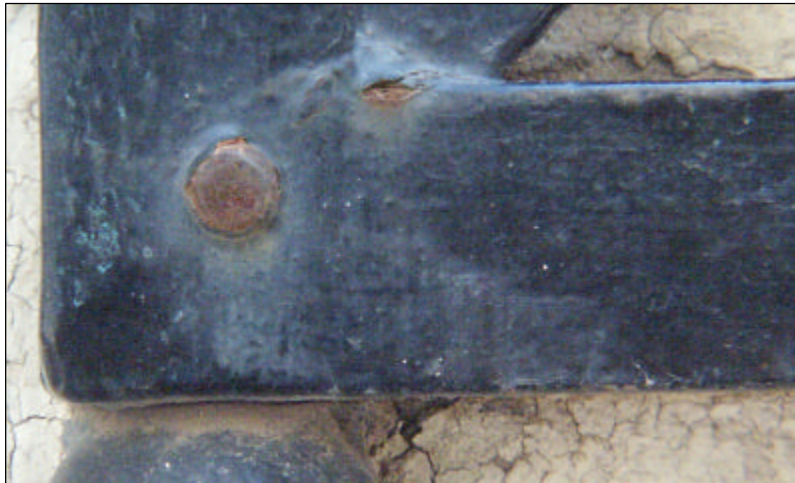
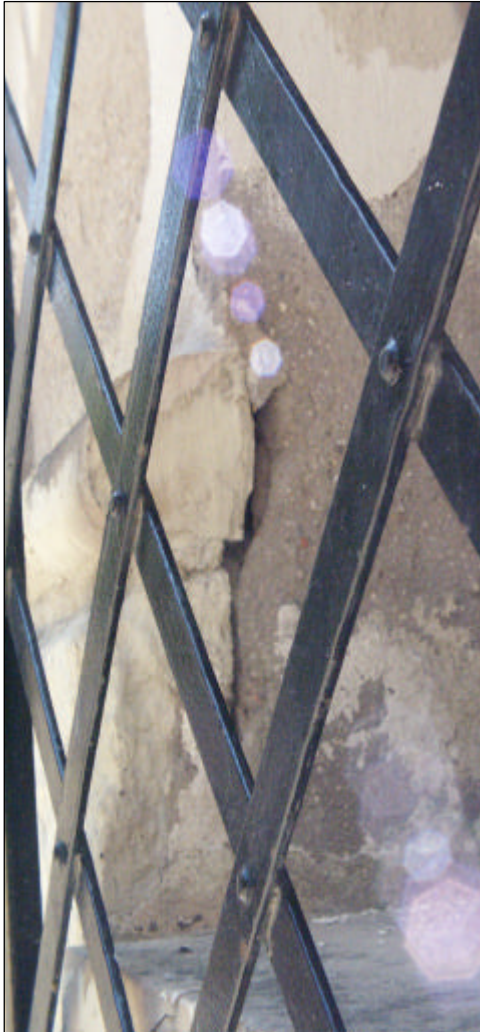
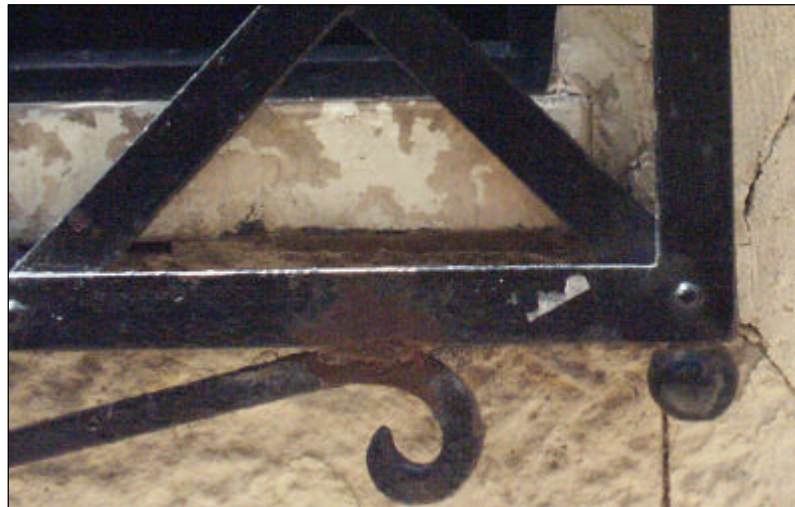
LESIÓN POR OTROS	FICHA DE LESIONES: CERRAJERIA OXIDADA		O/17
<b>ELEMENTO:</b>  Cerrajería en protección de huecos exteriores.			
<b>ANTECEDENTES:</b>  Todos los huecos exteriores presentan cerrajería en hierro embutido en los muros. Las uniones son roblonadas.			
<b>DESCRIPCIÓN:</b>  La alteración se produce como consecuencia de la degradación de la superficie de los metales por oxidación.

<b>CAUSA-DIAGNÓSTICO:</b>  Supone una pérdida de material metálico a partir de una pila electroquímica que se forma entre dicho elemento metálico y otro material próximo, suele aparecer como consecuencia de un proceso de oxidación-reducción y afecta a todos los metales, especialmente al acero por su contenido en hierro.

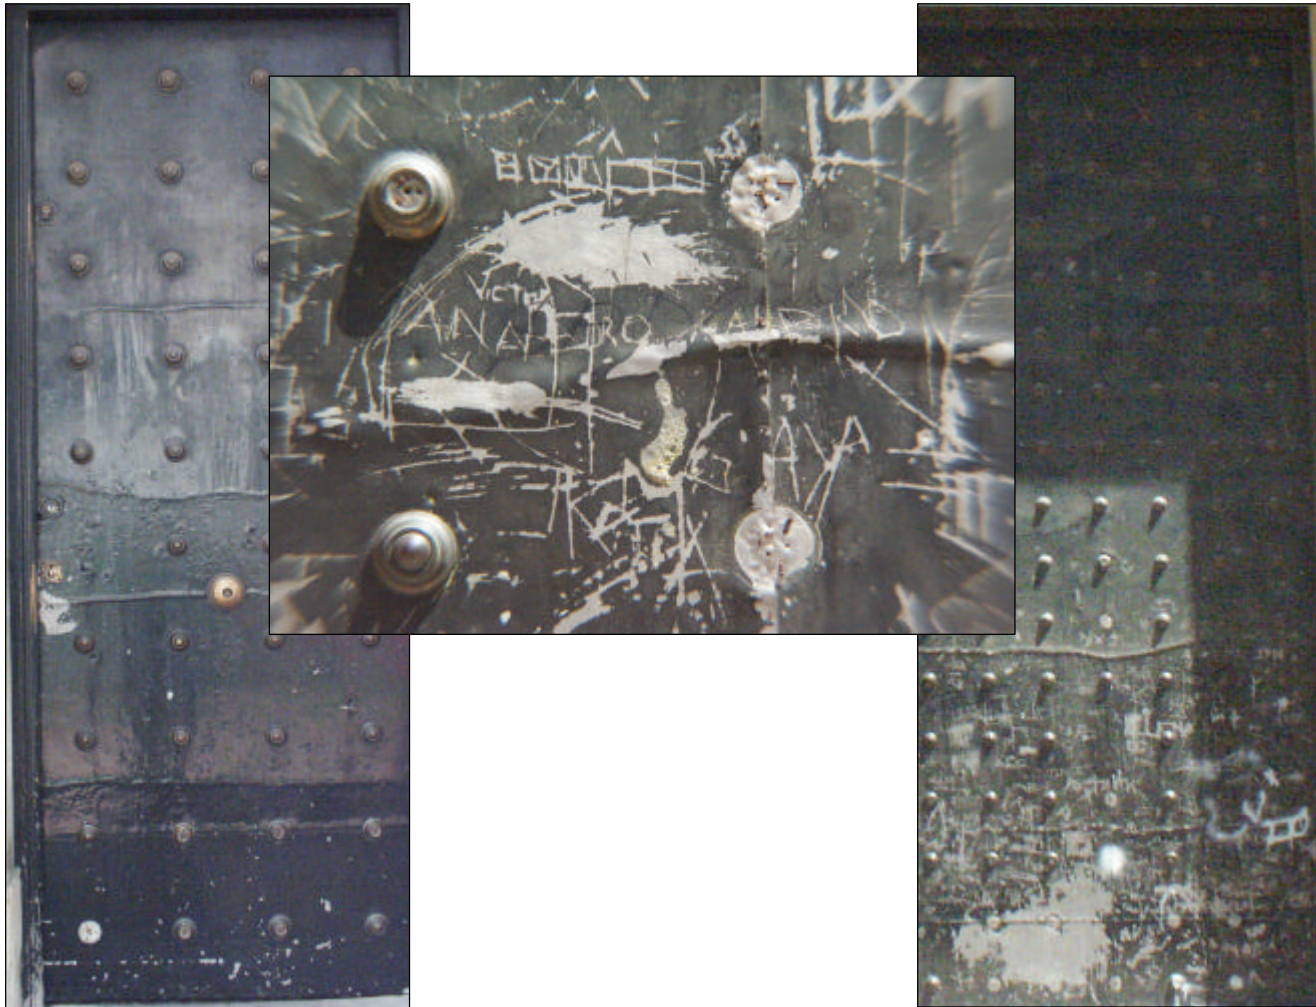
<b>ANTECEDENTES:</b>  Las carpinterías son originales.			
<b>DESCRIPCIÓN:</b>  Todas las carpinterías exteriores del edificio presentan oxidaciones puntuales, pequeñas roturas y abultamientos superficiales. También aparece vandalismo con el grafiado de nombres Las ventanas de la cúpula poseen 2 vidrios rotos.			
<b>CAUSA-DIAGNÓSTICO:</b>  La falta de mantenimiento y la exposición a los agentes atmosféricos han degradado las chapas exteriores. También han sufrido los efectos del vandalismo callejero.

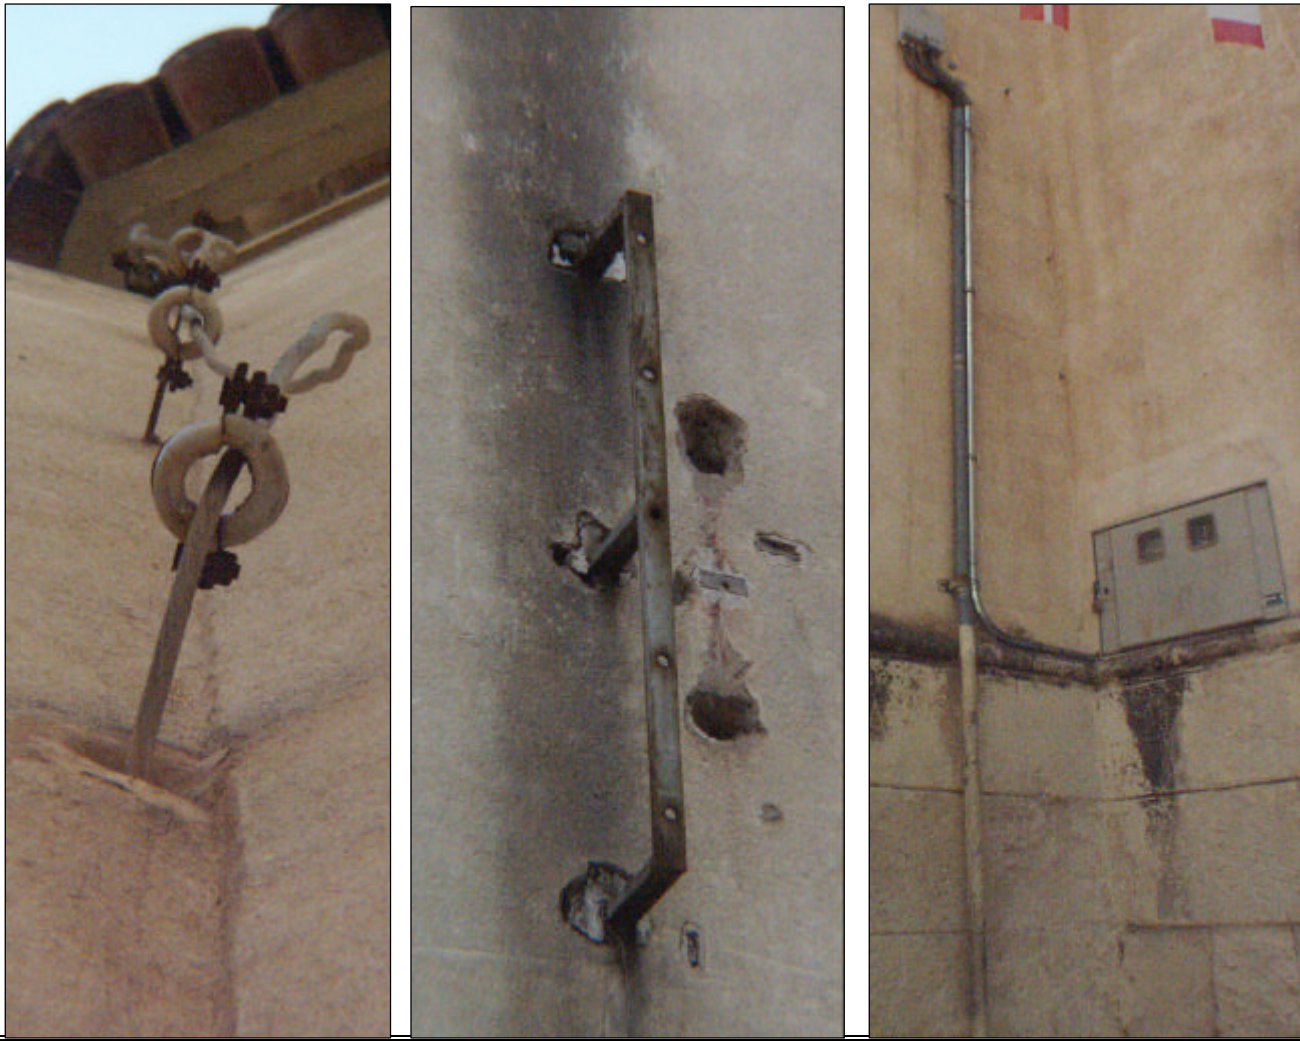
<b>CAUSA-DIAGNÓSTICO:</b>  El edificio presenta instalaciones adosadas que alteran el aspecto, además los restos metálicos están oxidados pudiendo generar daños en los paramentos que lo albergan.

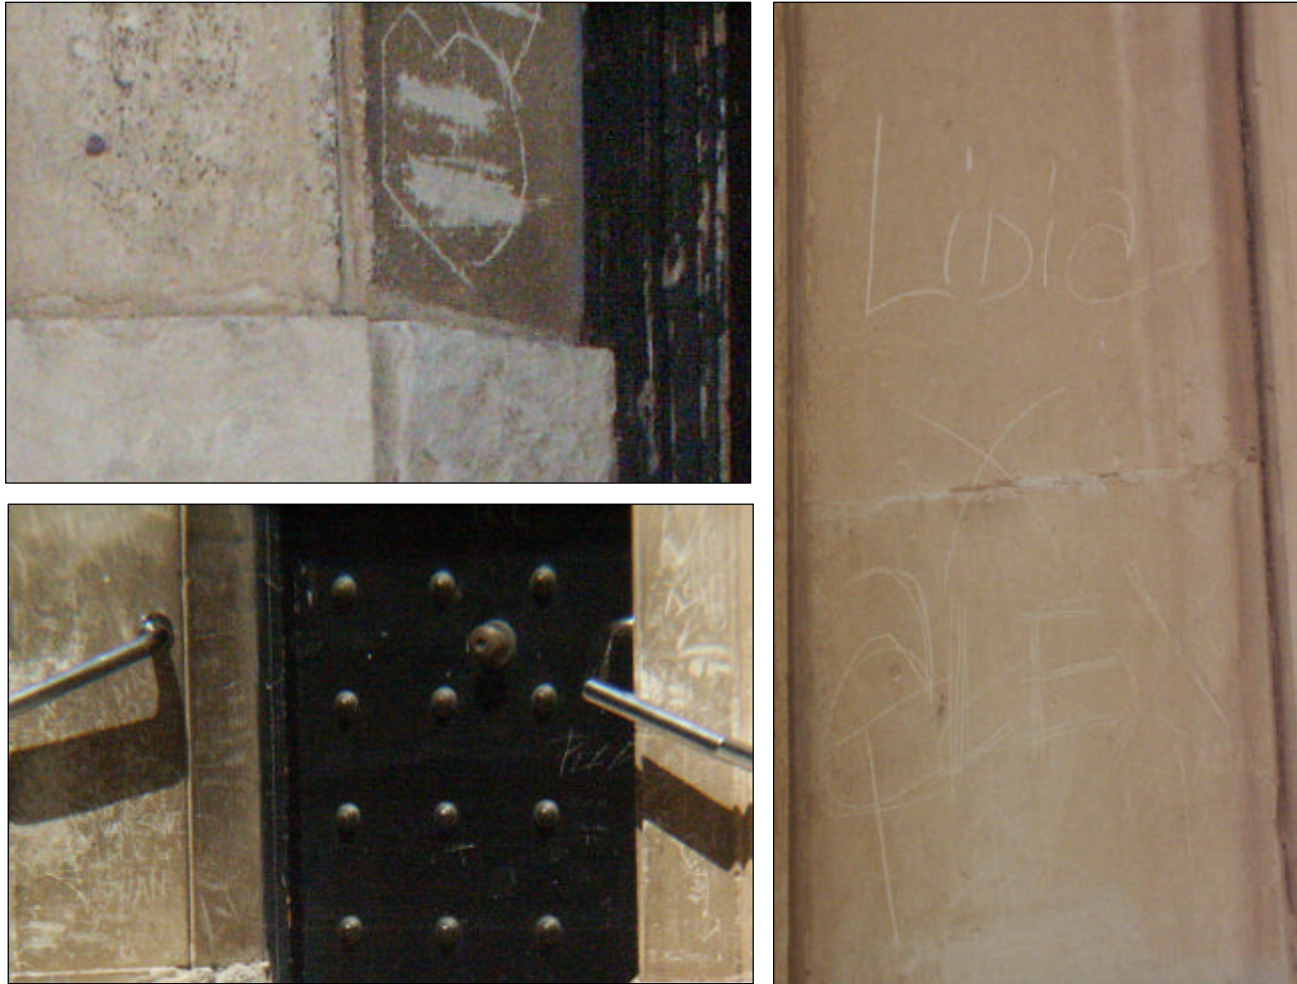
<b>CAUSA-DIAGNÓSTICO:</b>  Vandalismo de personas que expresan sus sentimientos o pensamientos mediante graffitis o rayados superficiales. Estos actos vandálicos denotan una falta de respeto hacia el patrimonio edificado.
